Toguheld

- En undersøgelse af redningsberedskabets indsatser ved uheld med tog

**Beredskabsstyrelsen
Udviklingsenheden
Marts 2003**

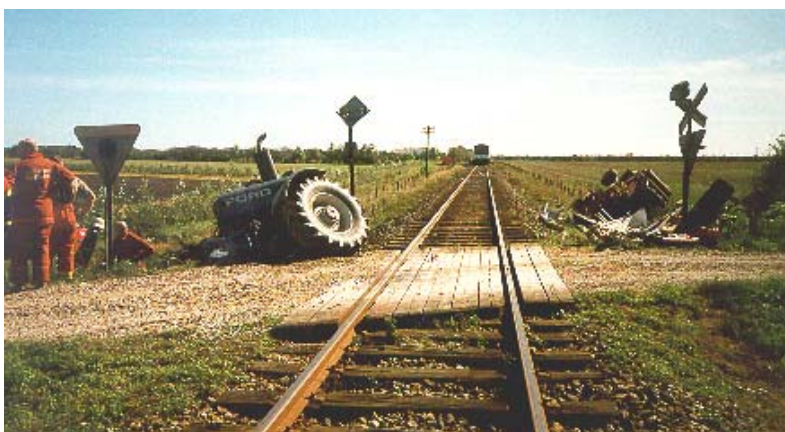
Billede 1. Traktor ramt af MR-tog i overkørsel 254 imellem Ringkøbing og Lem, 10. september 1999. Foto: Ringkøbing Politi ©.

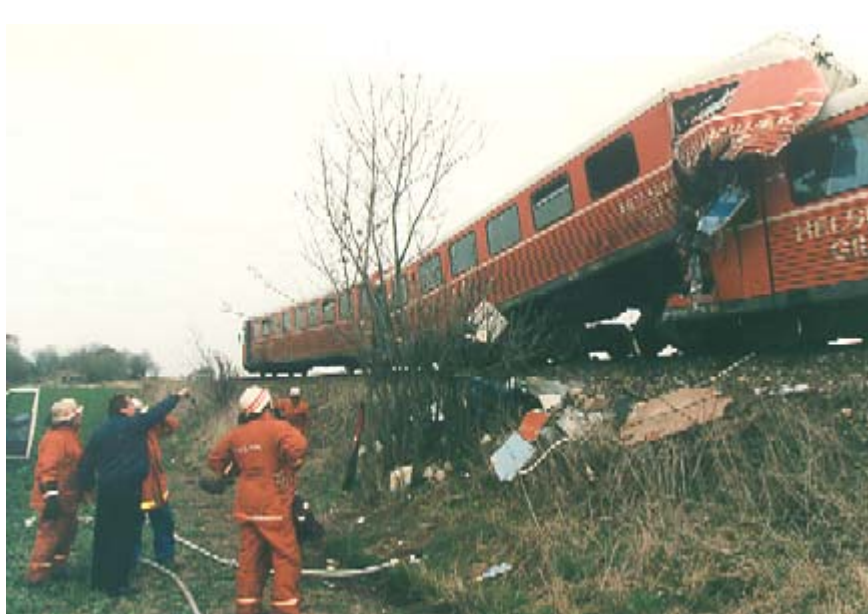
Billede 2. Frontal kollision, Firhøj, 1. maj 1997. Foto: Hillerød Politi ©.

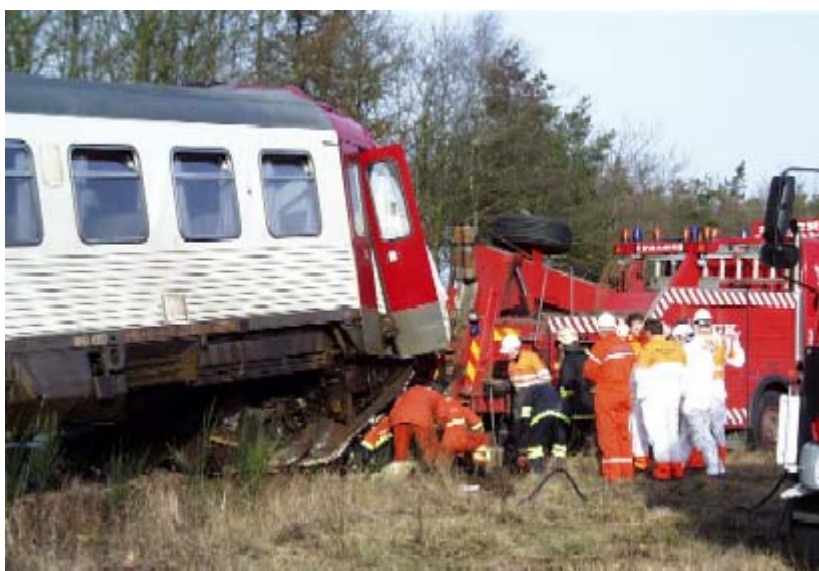
Billede 3. Frontal kollision, Kølkeær, 2. marts 2000. Foto: Thorkild Nielsen ©.

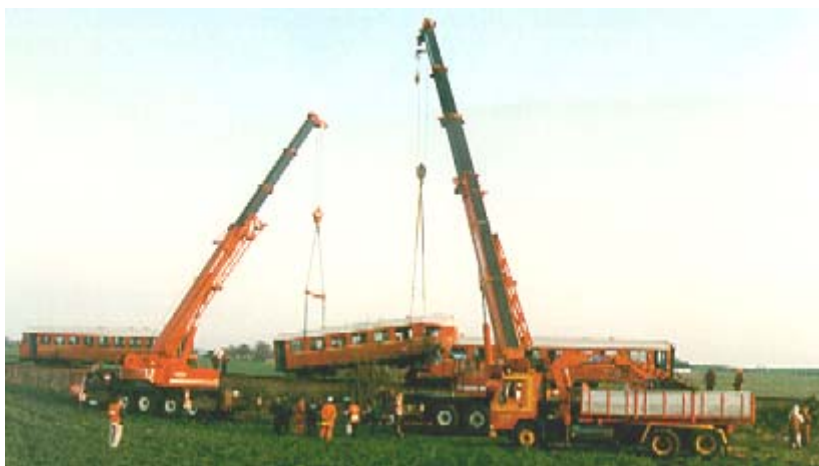
Billede 4. Frontal kollision, Firhøj, 1. maj 1997. Foto: Hillerød Politi ©.

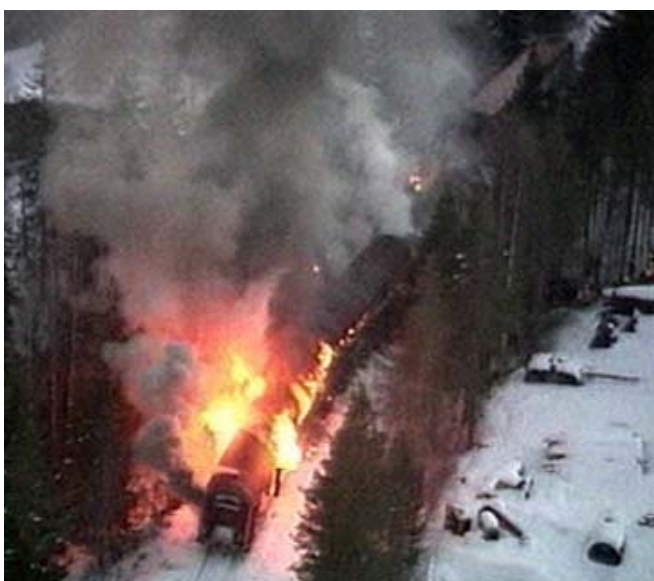
To tog stødte den 4. januar 2000 sammen ved Åsta, Norge. Ved kollisionen blev en eller flere af togenes dieseltanke slået læk, ca. 3.500 l dieselolie strømmede ud og blev antændt. Redningsberedskabet var fremme på uhedsstedet 5-10 min. efter uheldet, men togene var allerede da omspændt af flammer.

Billede 5. Togulykken i Åsta, Norge, den 4. januar 2000.
Kilde: <http://www.aftenposten.no/nyheter/iriks/d117438.htm>

Vognen nærmest lokomotivet blev i sammenstødet bukket i ”j”-form. I denne vogn alene omkom ti personer. Mindst fire af disse overlevede selve sammenstødet, men døde af brandskader eller røggasforgiftning. For yderligere fire personer kunne dødsårsagen ikke fastslås. I alt døde 19 personer ved ulykken.

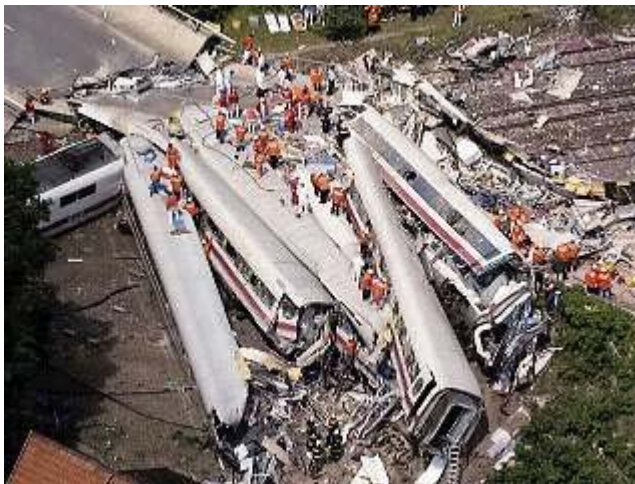
Billede 6. Togulykken i Eschede, Tyskland, den 3. Juni 1998.
Kilde: <http://danger-ahead.railfan.net/features/eschede2.htm>

Dette forhold betød bl.a. at man i redningsarbejdet efter togulykken i Eschede, Tyskland, havde vanskeligheder med at skaffe sig adgangsveje i det forulykkede tog. Kun en skæreskive af mærket Wimutec Adamant Twinpower og en kædesav med diamantkæde var i stand til at skære igennem togsiden. Vinduerne i det forulykkede tog var lavet af 37 mm laminat-glas, der var næsten umuligt at skære igennem. Mange af vinduer var i øvrigt intakte, selv efter den uhyre voldsomme mekaniske påvirkning som uheldet udsatte toget for.
